Evaluation von Vorschlägen zur energetischen Sanierung einzelner Bauteile am Beispiel der Hufeisensiedlung in Berlin

Solare Architektur

**Hochschule für Technik
und Wirtschaft Berlin**

16.02.2012

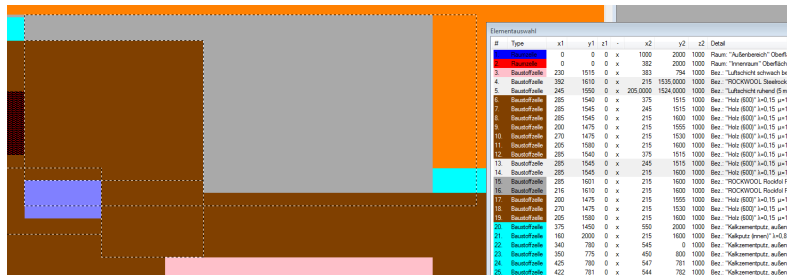
Abbildung 4.1: Für die Simulation wird nur das Rechteck berücksichtigt, das auf dem höchsten Layer liegt

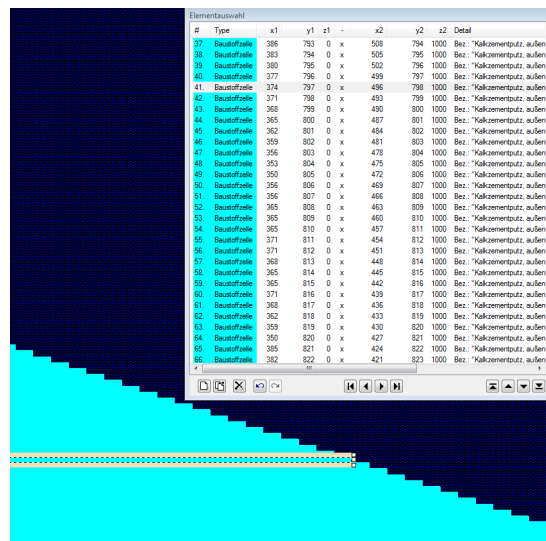
Abbildung 4.2: Schräge Flächen werden durch leicht versetzte Rechtecke nachgebildet

Während dieses System für einfache, rechtwinklig aufgebaute Bauteile sehr gut funktioniert, können schräge Elemente-, wie Bild 4.2 sichtbar, nur durch sehr viele kleine, räumlich versetzte Rechtecke, nachgebaut werden.

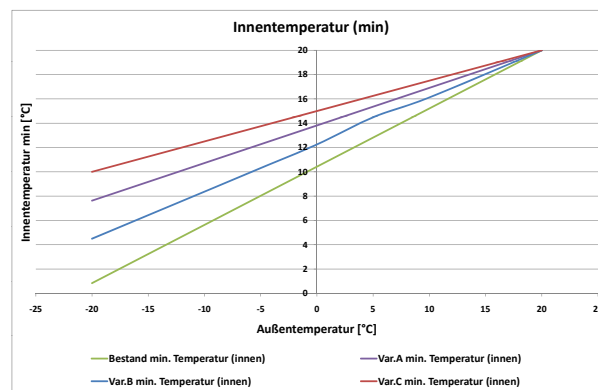
Abbildung 5.14: Verlauf der Temperatur des kältesten Punktes des Innenraums in Abhängigkeit der Außentemperatur

Das Temperaturverhalten des Doppelkastensfensters wurde in einer Simulationsreihe bei unterschiedlicher Außentemperatur in AnTherm überprüft. Anhand der Innentemperatur an den Fenstern ist deutlich zu erkennen, dass das Bestandsfenster bei geringen Temperaturen von bis zu -20 °C gegenüber dem sanierten Fenster im Nachteil ist. Nach den Sanierungsmaßnahmen bei Variante B mit Isolierverglasung und zusätzlicher Lippendichtung liegt die Innentemperatur auch bei -20 °C über 10 °C , was einer erheblichen Verbesserung entspricht und einen Grund für die Reduzierung der Wärmeverluste darstellt.

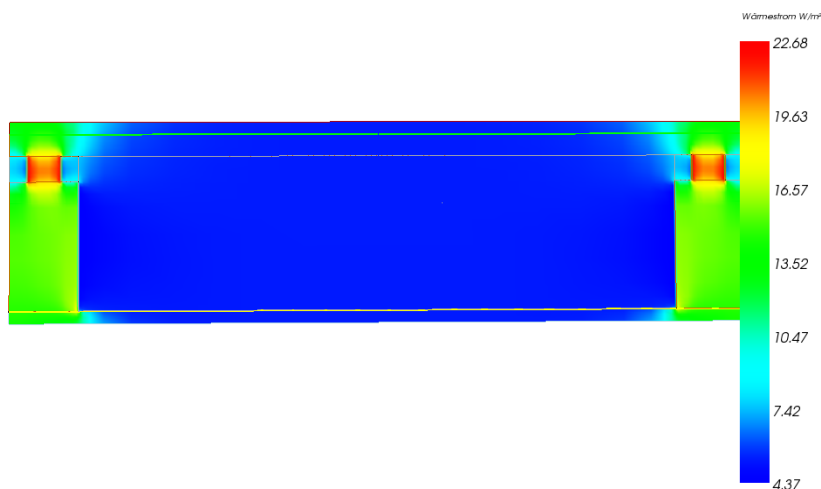
Abbildung 5.23: Temperaturverlauf, Wärmestrom und Druckdifferenz des sanierten Satteldaches mit Mauerdicke von 25 cm

Abbildung 5.23 zeigt den Effekt dieser Sanierungsmaßnahmen. Am Temperaturverlauf ist zu erkennen, dass die Innenoberfläche der Dachschräge nun nahezu Raumtemperatur hat.
